## 指尖部欠損に対して、V.A.C.ATS 治療を行った1例

○小島 正裕 切東 美子  
(摂津ひかり病院)

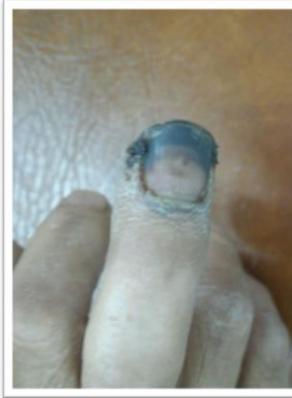
（図1）

初診時現症：右中指指尖部が石川の Subzone 分類 I で黒色壊死を認めていた（図1、2）。

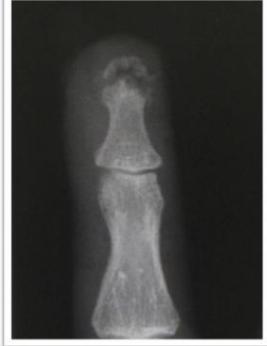
（図3）

レントゲン所見（図3）：末節骨頭の横切断を認めた。

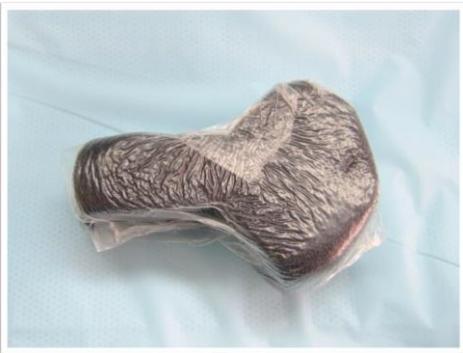
(図4) フォルムを図の如く切りとりフィルムで覆う。

治療経過：患者に治療方針について、外科的治療、保存的治療、VAC 治療を提示した後、患者は VAC 治療を選択したため、直ちに壊死組織のデブリドマンを行い、翌日より右中指指尖部の欠損に対して VAC 治療を開始した（図4、5）。

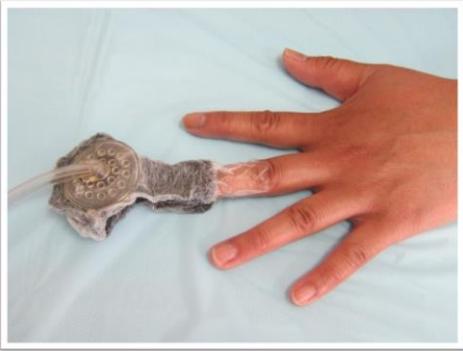
(図5) 吸引パッドを接続し陰圧を負荷する。

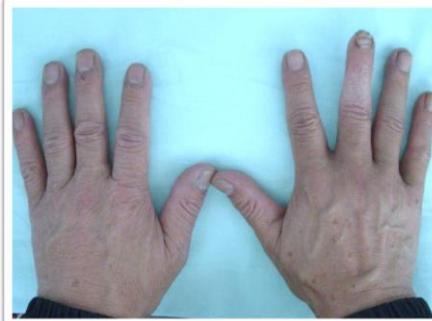
(図6)

その後、末節骨断端は肉芽に覆われたためVAC治療開始後10日目に脛骨内果下部より採皮し全層植皮術を施行した。植皮片は全生着し経過良好であったため植皮術後8日目に軽快退院となった。術後1ヶ月(図6、7)、右中指の指の長さは保たれ、関節拘縮もみられていない。
